चांगुनारायण संरक्षित स्मारक क्षेत्रको परिचय, महत्त्व, वातावरण संरक्षणमा देखापरेका समस्या र समाधानका उपायहरू

-शुक्रसागर श्रेष्ठ

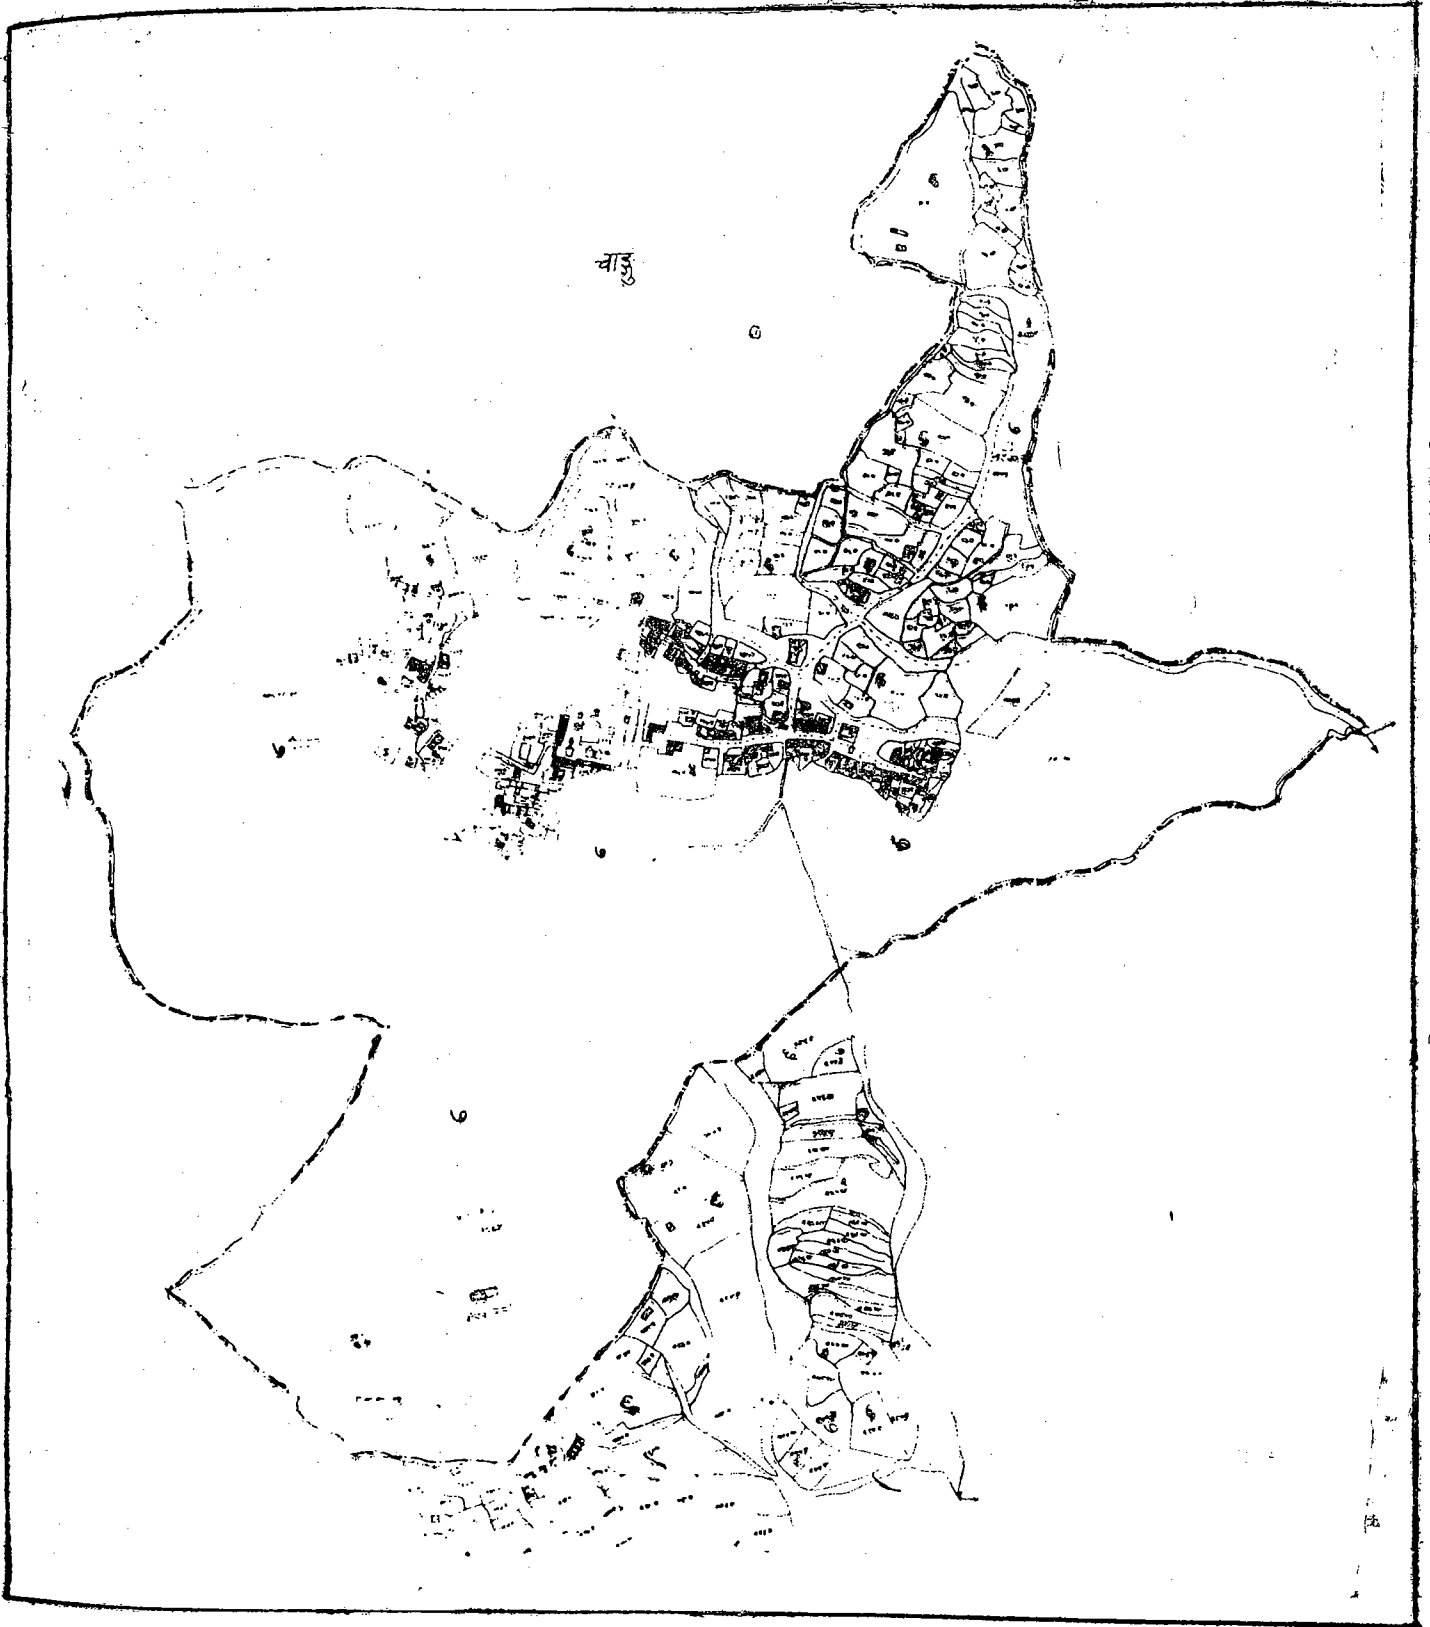
चांगुनारायण संरक्षित स्मारक क्षेत्र

चांगुनारायण संरक्षित स्मारक क्षेत्रले जम्मा ६०१-५-३ रोपनी जग्गा क्षेत्र ओगटेको छ । यसको चार किल्ला निम्न बमोजिम छ-

पूर्व- चांगुनारायण पञ्चायत साविक वडा नं. ३ क र ७ क
पश्चिम- चांगुनारायण पञ्चायत साविक वडा नं. २ क र ९ ख ।

उत्तर- चांगुनारायण पञ्चायत साविक वडा नं. २ क, २ ख र २ ग ।

दक्षिण- चांगुनारायण पञ्चायत साविक वडा नं. ९ ग-१ तथा वडा नं. ९ ग को कित्ता नं. १३५, १३६, १३७, १४०, २१६, २१७, २१८, ३८३, ३८४, २२४, २४५, ३८५, २८६, २४७, २४८, २४९ ।
