# त्रिपुरेश्वर महादेव मन्दिर जीर्णोद्धार कार्य एक विवेचना

— शोभा श्रेष्ठ

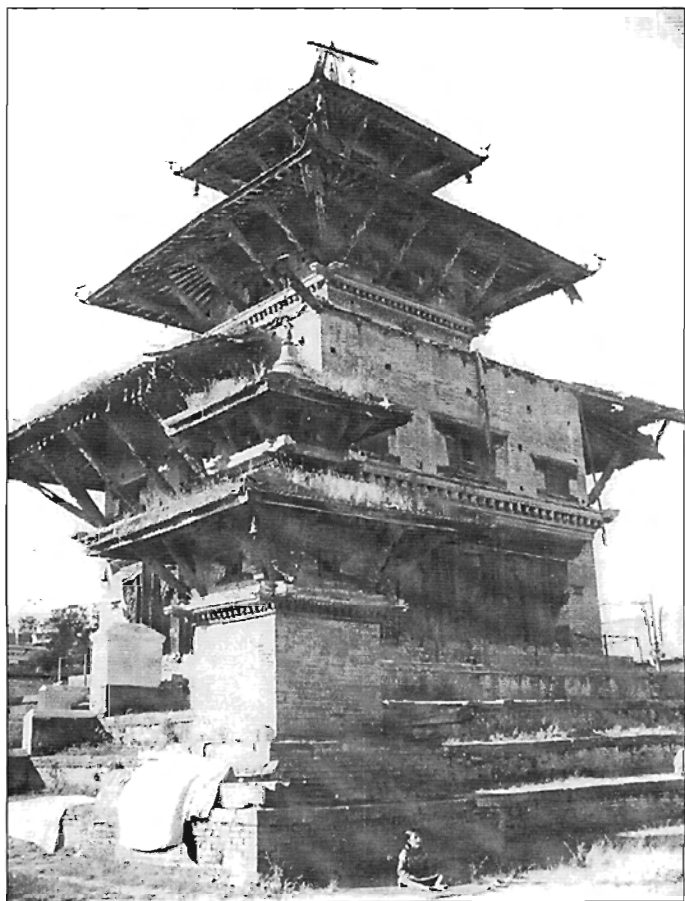
त्रिपुरेश्वर महादेव मन्दिर जीर्णोद्धार पूर्व
